## Schadstoffgutachten (PPM.12827)

### Gebäudeuntersuchung vor Rückbau und unter laufender Nutzung

#### Mehrfamilienhäuser

Mürtschenstrasse 1/3/5, 7/9, 11/13, 15/17, 19/21,  
Oberseestrasse 60, 62, 64 und 66,  
8640 Rapperswil-Jona

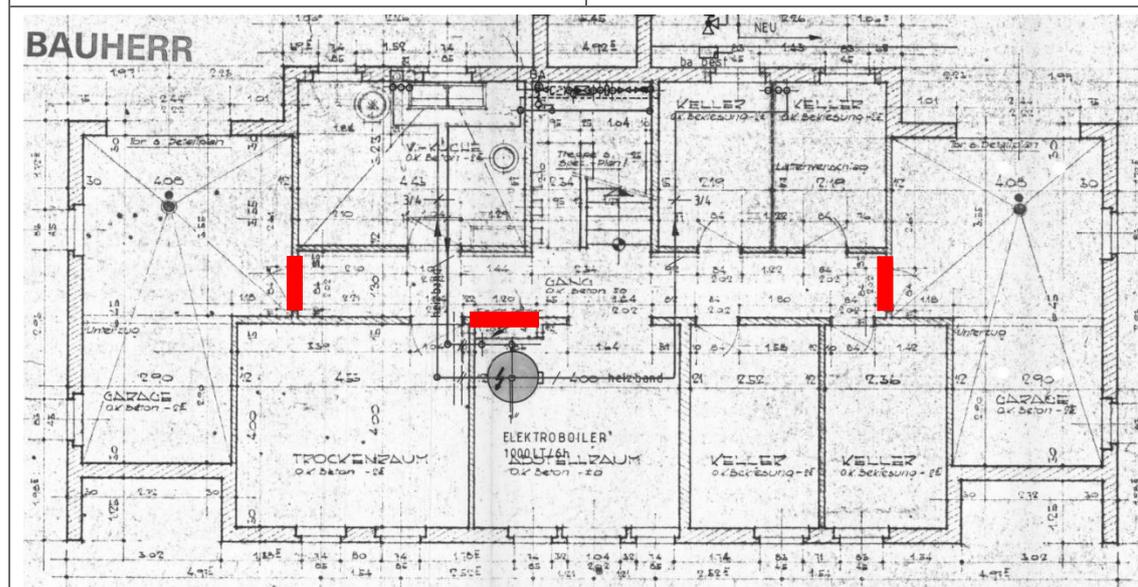
AZ-Türblatt an der Tür zur Garage

UG Haus 7 (exemplarisch): Asbestbefund ist rot markiert

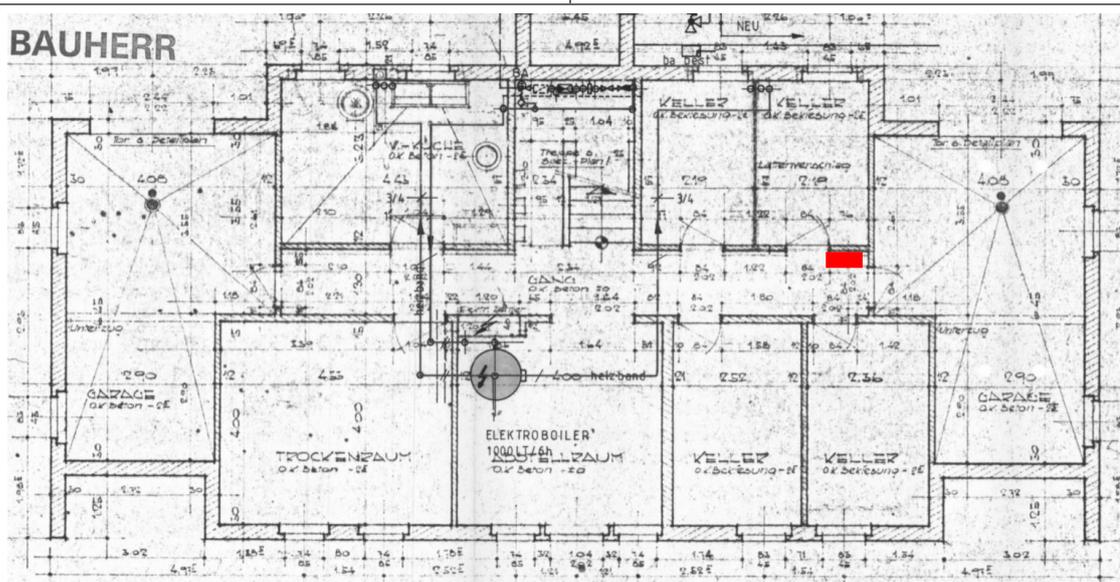
EAR, Gang UG

UG Haus 9 (exemplarisch): Asbestbefund ist rot markiert

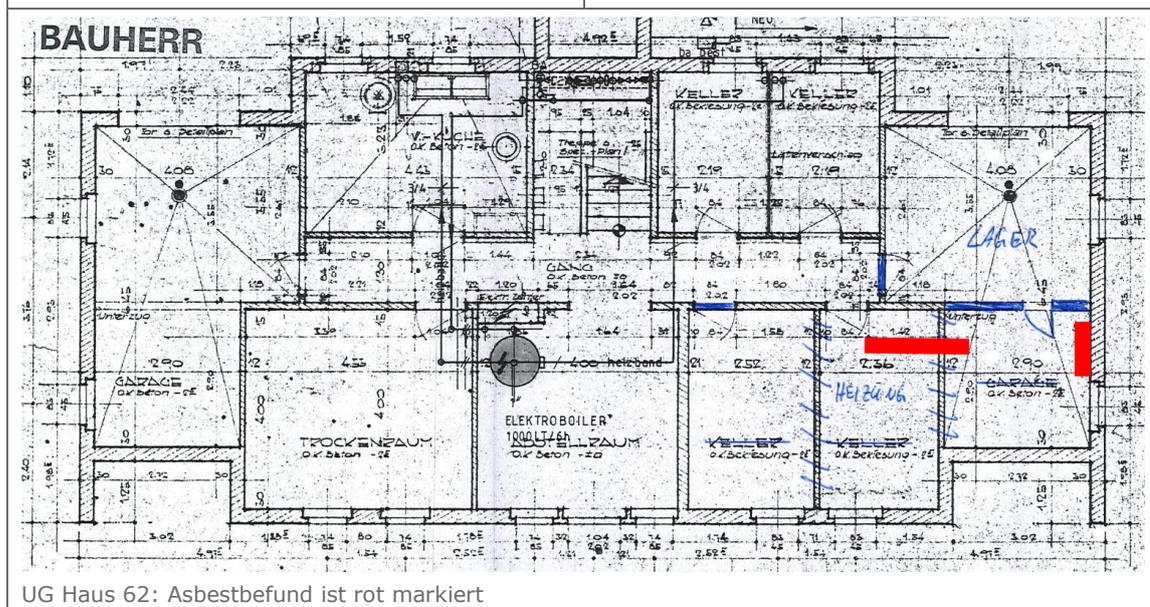
| <b>Pos.-Nr.: S4</b> | |

Flansche, Heizungsraum Haus 62

| Bemerkungen | Sanierung in EKAS-Zone zusammen asbesthaltigen Kaminrohranschlüssen (s. Pos.-Nr. S5). |

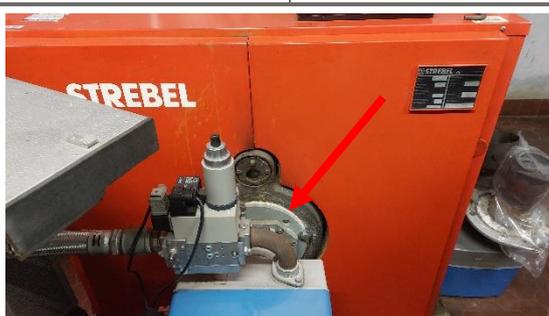
Dichtung zwischen Brenner und Heizkessel

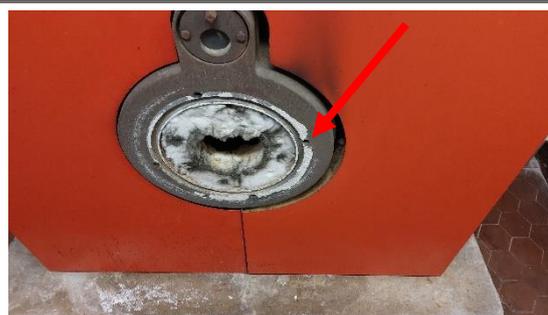
Reste der Dichtung am Heizkessel

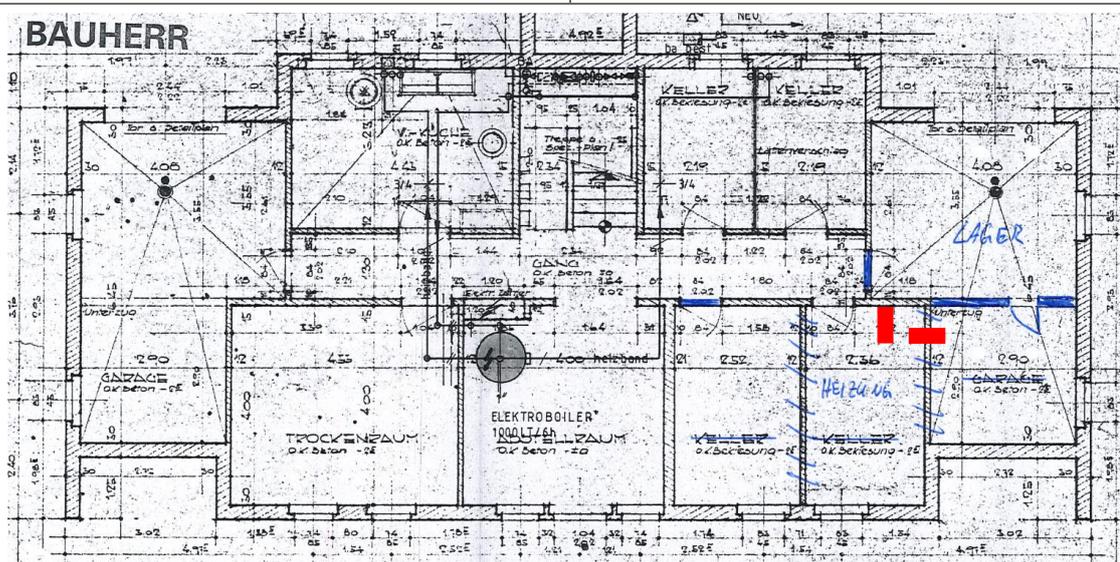
Rauchrohranschluss, teilweise erneuert

UG Haus 62: Asbestbefund ist rot markiert

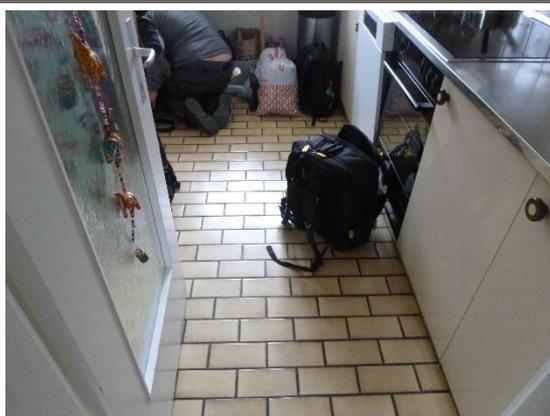
| Bemerkungen | Der Standardausbau der Küchen ist ohne Boden- und Sockelfliesen, stattdessen wurden CV-Bodenbeläge verwendet.<br>Es wurden 2 Küchen mit Boden- und Sockelfliesen begutachtet. Die beprobten Kleber der Bodenfliesen sind asbestfrei (s. Kap. 4.1.3), 1 von 2 Klebern der Sockelfliesen ist asbesthaltig. Es wird empfohlen, alle vom Standardausbau abweichenden Küchen im Zuge der Detailabklärung/Sanierungsvoruntersuchung zu beproben. |

Küche mit Boden- und Sockelfliesen

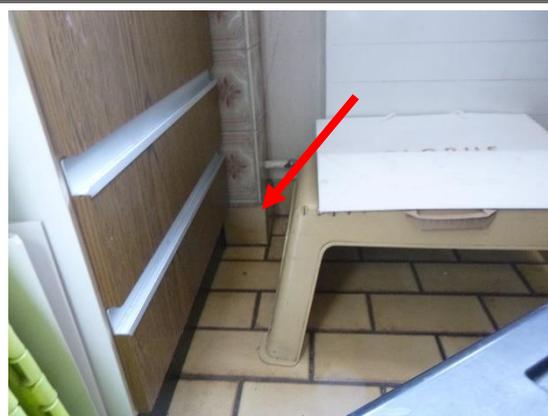
Detail: Sockelfliesen

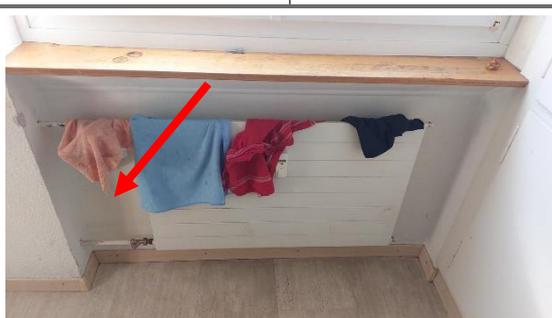
| Bemerkung | Bei dem analysierten, hohen PAK-Gehalt, kann nicht ausgeschlossen werden, dass PAK im Verlauf der Jahre aus der Korkisolation in die Anschlussbauteile diffundiert sind. Wir empfehlen das Abbruchmaterial hinsichtlich des PAK-Gehaltes untersuchen zu lassen.<br>An den Decken im gesamten Gebäude wurden keine Korkvorkommen entdeckt. |

Heizkörpernische, Küche

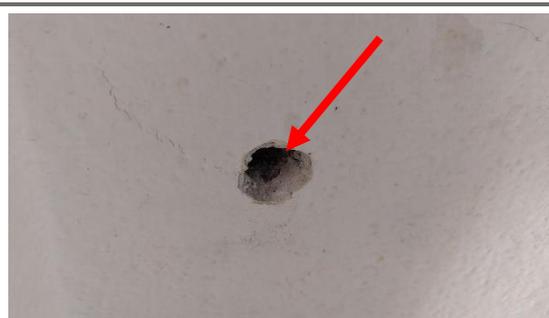
Detail: Korkisolation in Heizkörpernische

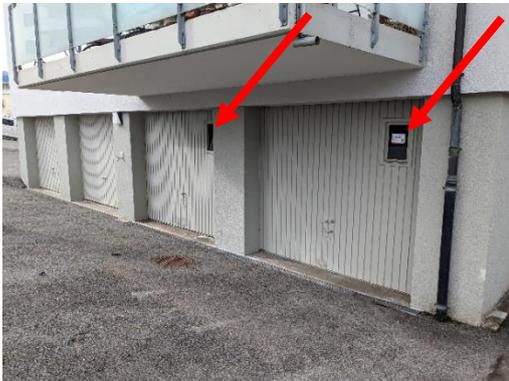
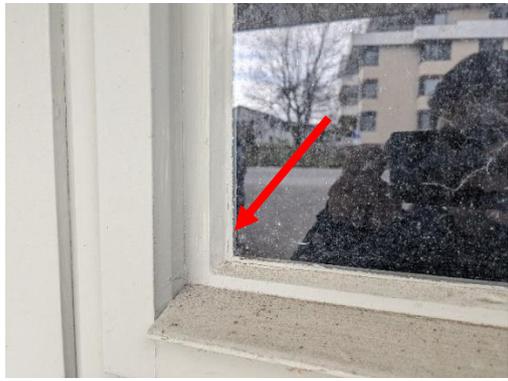
| Bemerkungen | Es kann nicht ausgeschlossen werden, dass im Bereich des Fensterrahmens und der Fensterbank asbesthaltiger Anschlagkitt verwendet wurde. Anlässlich der Begutachtung war dieser nicht einsehbar. Sanierung durch instruierte Baufachperson gemäss SUVA Factsheet 33044. |
| <div style="display: flex; justify-content: space-around;"> <div style="text-align: center;"> <p>Garagenfenster</p> </div> <div style="text-align: center;"> <p>Detail: Kitt am Fenster mit Holzrahmen</p> </div> </div> | |

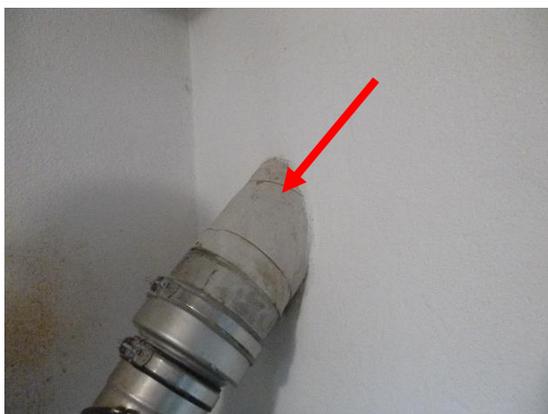
| Bemerkungen | Der Kaminrohranschluss ist eingemauert. |

Kaminrohranschluss

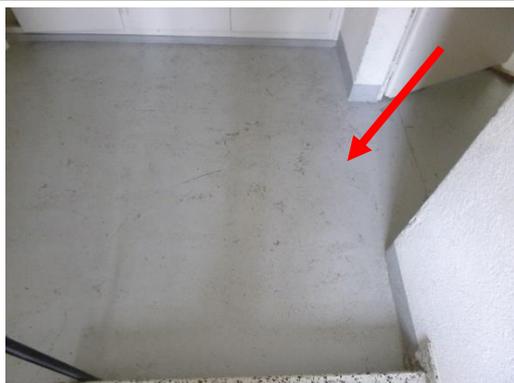
| Bemerkungen | Analyse angrenzende Betonschichten hinsichtlich PCB-Kontamination mittels Kernbohrungen. |

Bodenfarbe Korridor

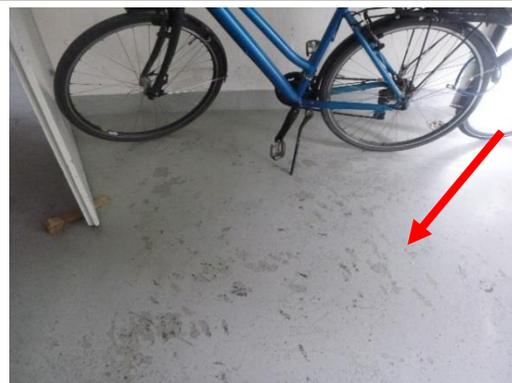
Bodenfarbe Velorum

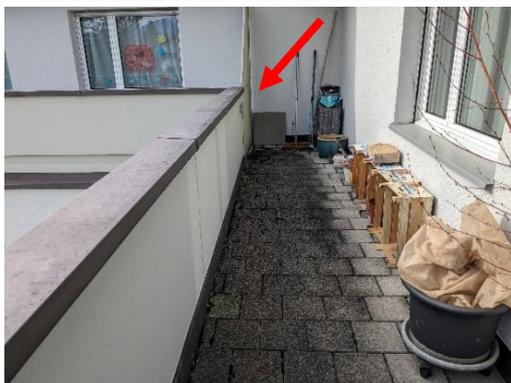
Gebäudetrennfugen, Terrasse

| Sanierungsmassnahmen | <b>PCB-Richtlinie:</b> Fachgerechte Entfernung und Entsorgung PCB-haltiger FDM (inkl. Hinterfüllung aus Schaumstoff) vor baulichen Eingriffen. Sanierungsdurchführung mit geeigneter persönlicher Schutzausrüstung und einem staub- und hitzearmen (< 80°C) Verfahren. |

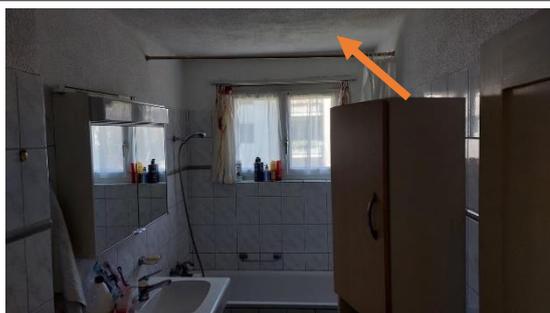
| Bemerkungen | Einzelne Proben sind gemäss Laborprotokoll asbesthaltig. Der Anteil an den gesamten Putzproben liegt bei ca. 3% und liegt damit im erwartbaren Fehlerbereich (falschpositive Proben, Kleinreparaturen mit asbesthaltiger Spachtelmasse). Die asbesthaltigen Befunde sollten im Zuge der Detailabklärung überprüft werden und sind für dieses Gutachten als asbestverdächtig aufgeführt.<br><br>Alle anderen Verputze werden als asbestfrei eingestuft (s. Kap. 4.3.1). |

Deckenputz Bad, Haus 11

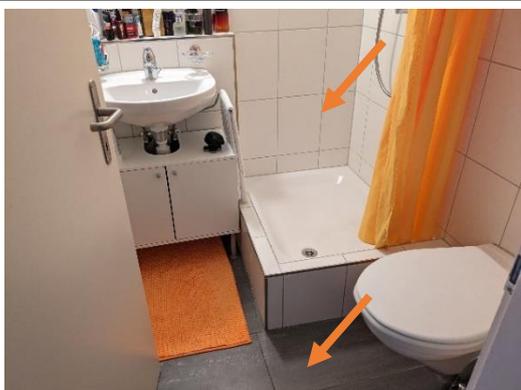
| Bemerkungen | Unter neuen Bodenfliesen wurde alter Bodenbelagskleber (asbestfrei, s. Kap. 4.3.2) gefunden. Es ist daher nicht auszuschliessen, dass bei der Sanierung 2005 die alten Fliesenkleber nicht vollständig entfernt wurden und sich deshalb noch asbesthaltiger alter Fliesenkleber unter den neuen Fliesen befindet.<br>Überprüfung vor baulichen Eingriffen |

Alter Kleber unter Wand- und Bodenfliesen, Bad

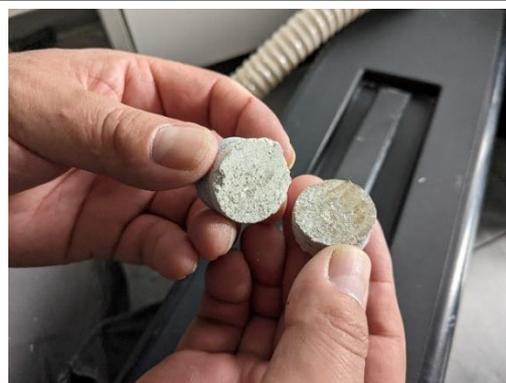
Detail: alter Bodenbelagskleber im Bohrkern der neuen Bodenfliesen.

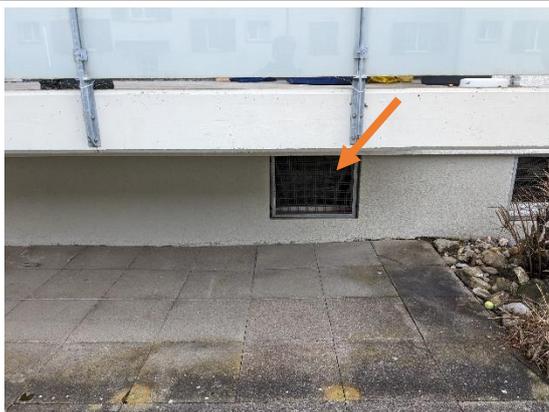
Metallfenster alt, UG

| Bemerkungen | Überprüfung vor baulichen Eingriffen |

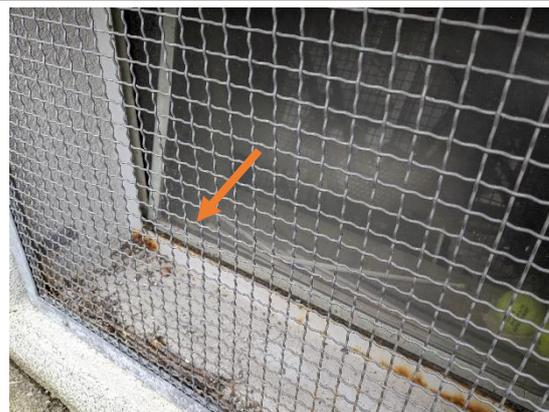
Kitt Metallfenster

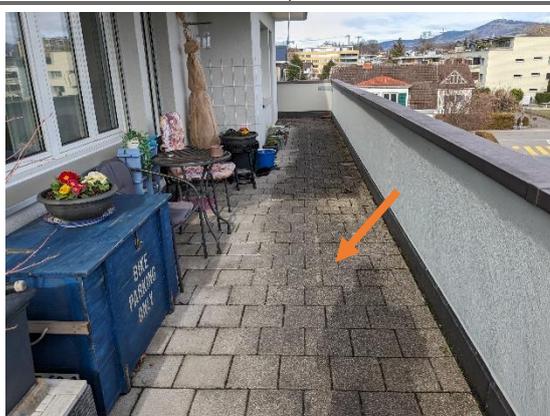
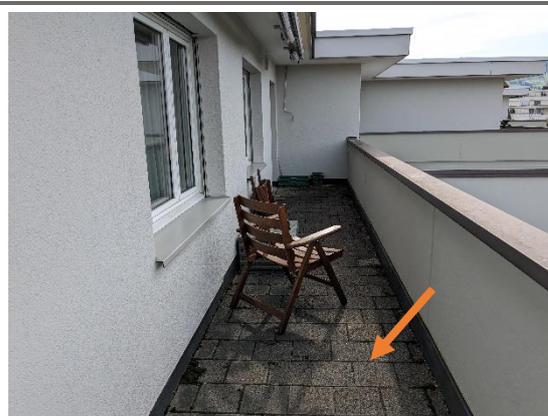
| Bemerkung | Überprüfung vor baulichen Eingriffen; Beizug eines Dachdeckers notwendig<br>Das Flachdach inkl. Dampfsperre wurde 2012 saniert und ist nicht Teil des Schadstoffverdachts. |

Terrasse, DG

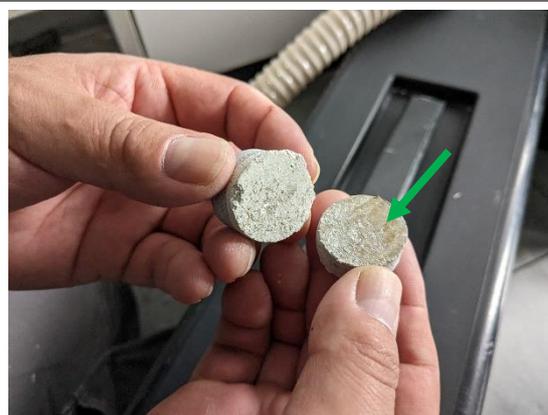
| Bemerkungen | Alter Bodenbelagskleber unter neuen Bodenfliesen. Der alte Bodenbelag wurde bei der Sanierung 2005 entfernt.<br>Es ist nicht auszuschliessen, dass sich unter den neuen Wand- und Bodenfliesen noch weitere Bodenbelags- und Fliesenkleber befinden (s. Kap. 4.2.2). |

Detail: alter Kleber unter Bodenfliesen
