## Schadstoffgutachten (PPM.12827)

### Gebäudeuntersuchung vor Rückbau und unter laufender Nutzung

#### Mehrfamilienhäuser

Mürtschenstrasse 1/3/5, 7/9, 11/13, 15/17, 19/21,  
Oberseestrasse 60, 62, 64 und 66,  
8640 Rapperswil-Jona

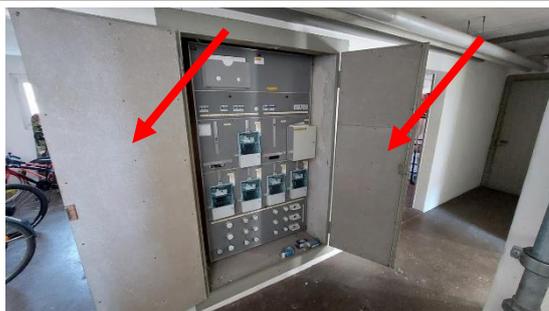
AZ-Türblätter am Elektrokasten

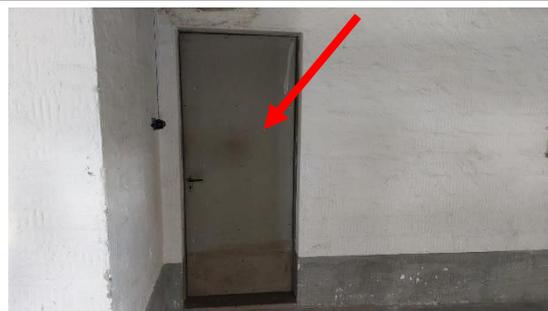
AZ-Türblatt an der Tür zur Garage

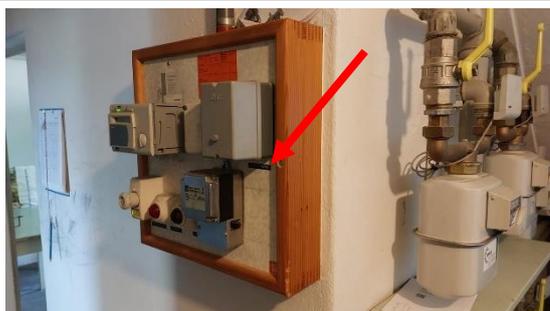
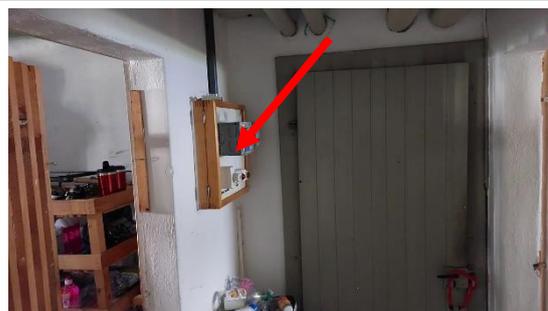
EAR, Gang UG

| Sanierungsmassnahmen | <b>SUVA-VSEI Publikation Nr. 88254:</b> Demontage als Ganzes durch instruierten Elektriker, welcher die Suva-/VSEI-Asbest-Ausbildung "Asbest" absolviert hat; gemäss <b>SUVA Factsheet 33036:</b> Dekontamination durch SUVA-anerkanntes Sanierungsunternehmen |

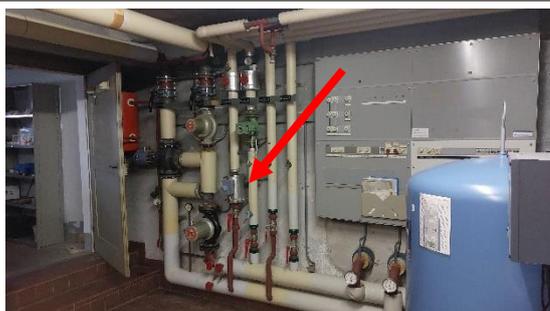
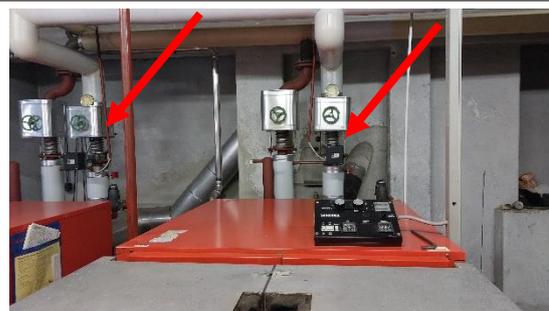
Flansche, Heizungsraum Haus 62

| Sanierungsmassnahmen | Flansche ungeöffnet als Ganzes aus Rohrleitung schneiden, abpacken und zur Dekontamination in einer externen Sanierungszone gemäss EKAS 6503, Kap. 7 einem SUVA-anerkannten Sanierungsunternehmen übergeben |

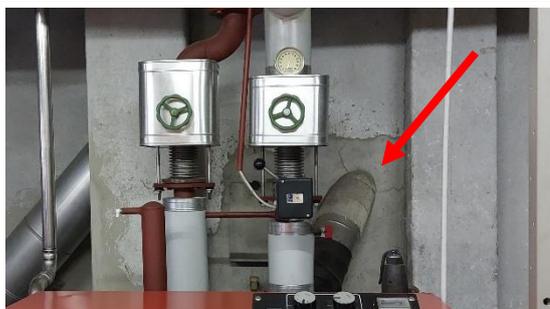
| Bemerkungen | Die Kaminrohranschlüsse sind eingemauert in die Wände der Steigzone. |

Rauchrohranschluss

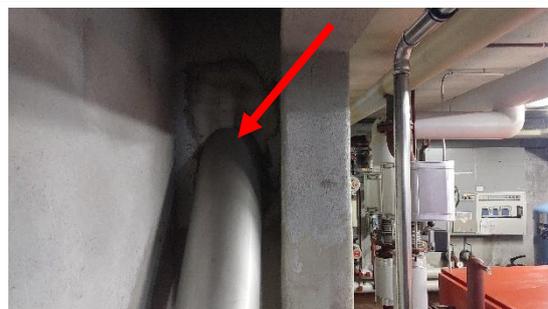
Rauchrohranschluss, teilweise erneuert

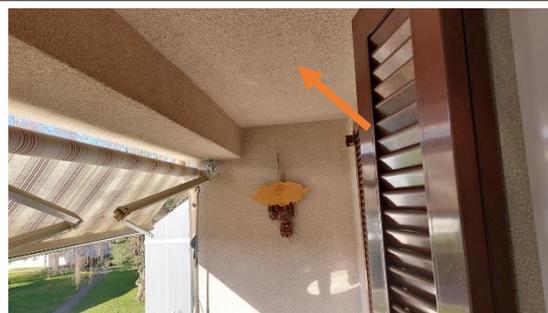
Deckenputz Balkon, Haus 60

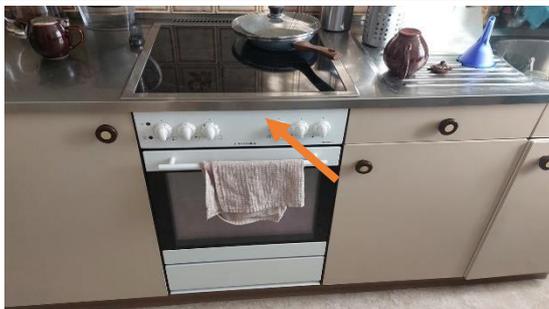
| Bemerkungen | An den sichtbaren Teilen der Kochherde wurden keine asbesthaltigen oder -verdächtigen Teile entdeckt. Es kann aber nicht ausgeschlossen werden, dass versteckte asbesthaltige Brandschutzmaterialien vorhanden sind.<br>Überprüfung vor baulichen Eingriffen; keine Begutachtung unter laufender Nutzung möglich |

Kochherd, Küche

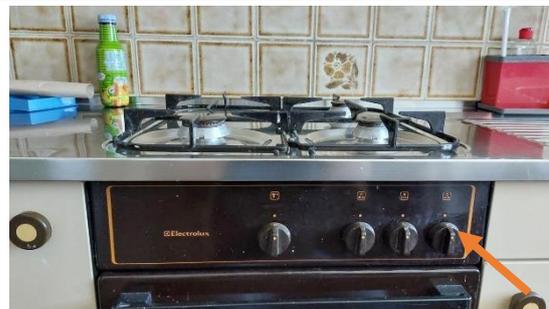
Gasherd, Küche

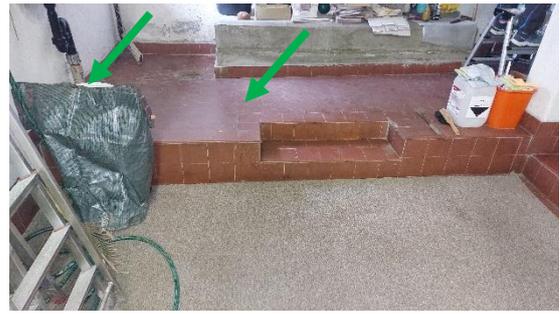
Kleber der Boden- und Sockelfliesen, Haus 62, Heizung UG

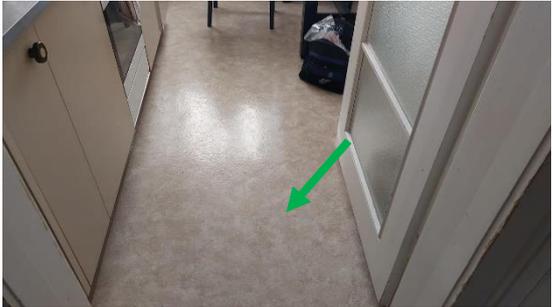
| Beurteilung Material | Asbestfrei gemäss Analyse |
| CV beige, Küche | |

| Sanierungsmassnahmen | Kein Handlungsbedarf |

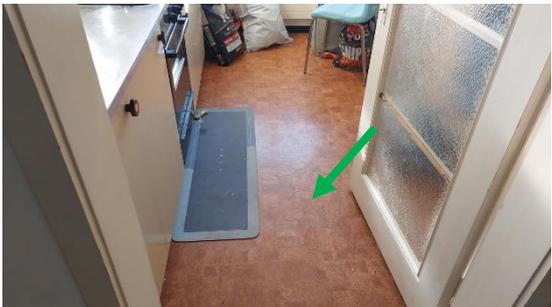
| CV rotbraun, Küche | |

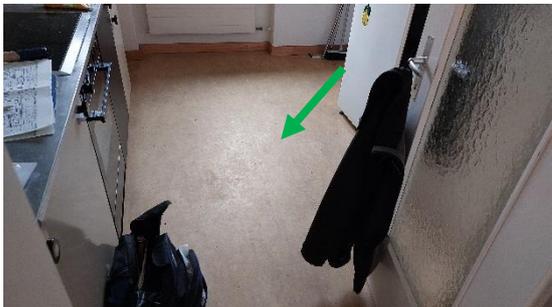
| Linoleum, Küche | |

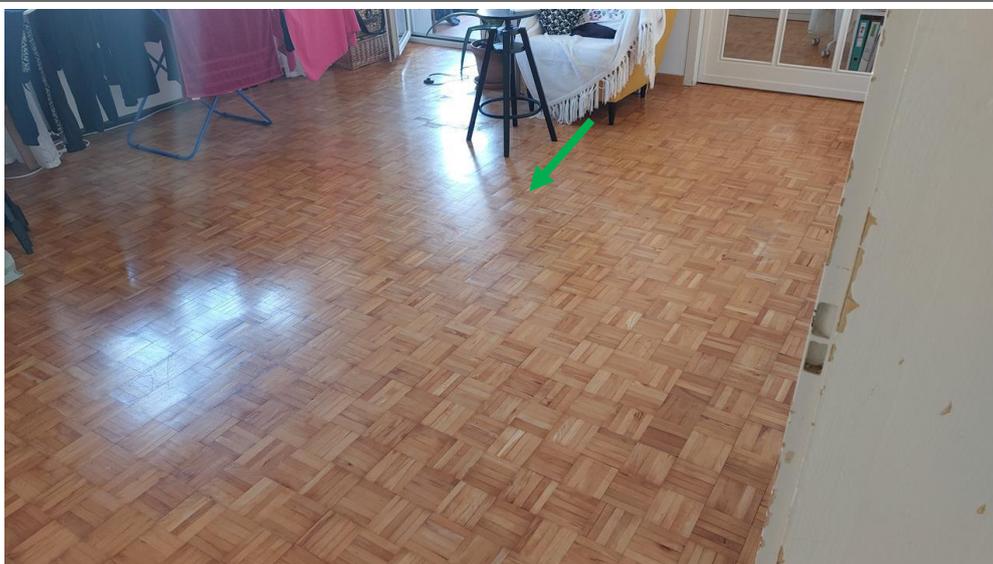
| Beurteilung Material | Asbest-frei gemäss Analyse |

Clötzliparkett, Wohnzimmer

| Sanierungsmassnahmen | Kein Handlungsbedarf |

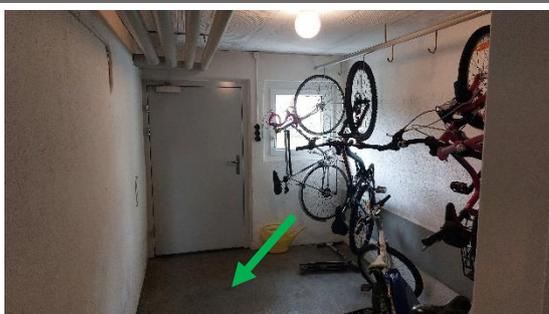
| Beurteilung Material | PCB-frei gemäss Analyse (< 1.3 mg/kg) |

Bodenfarbe, Velogarage UG

| Sanierungsmassnahmen | Keine speziellen Sanierungsmassnahmen notwendig; Abbruch ohne vorgängige Entfernung möglich. Wir empfehlen über den Unternehmer vorgängig eine Abnahmegarantie für den Betonabbruch mit Farbanstrich beim Entsorger ein zu holen. |

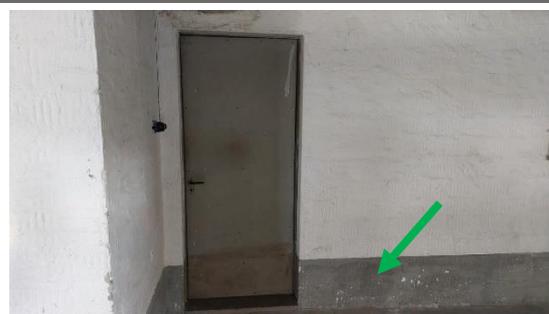
Sockelstrich, Garage UG

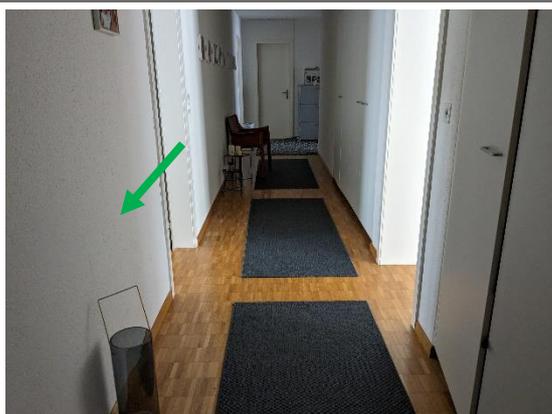
| Beurteilung Material | Asbestfrei gemäss Analyse |
| Bemerkungen | Alle beprobten Putze sind asbestfrei. Die Wohnungen wurden 2005 totalsaniert. Die stichprobenartige Überprüfung von 2 von 15 Wohnungen gibt keine Hinweise auf das Vorhandensein von altem, asbestverdächtigem Putz. Es wird davon ausgegangen, dass alle Punkte im Haus 19/21 asbestfrei sind. |

Wandputz, Korridor

| Sanierungsmassnahmen | Kein Handlungsbedarf |

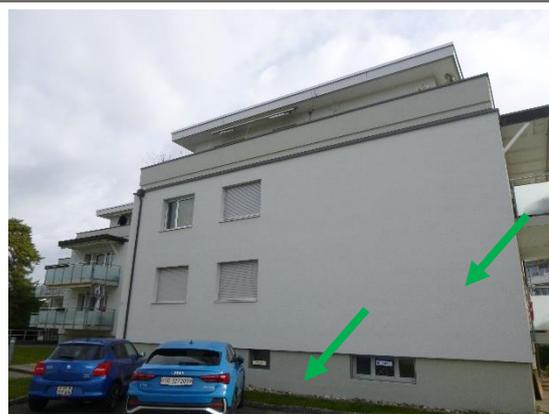
Fassadenputz, Fassade + Sockel

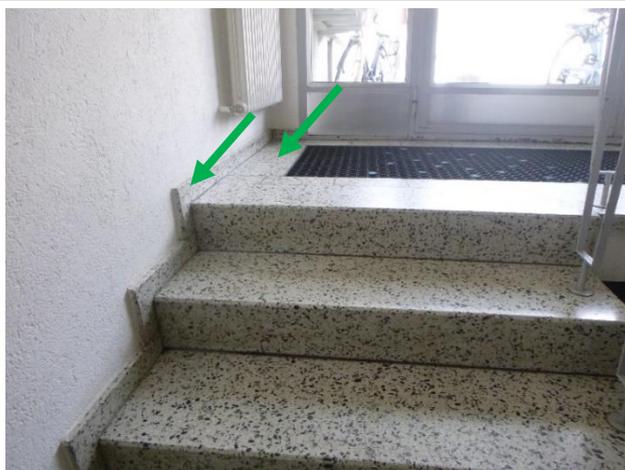
| Beurteilung Material | Asbestfrei gemäss Analyse |

Boden- und Sockelfliesen, Treppenhaus

| Sanierungsmassnahmen | Kein Handlungsbedarf |

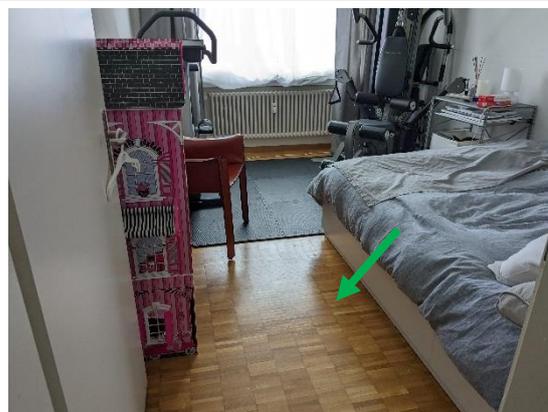
| Beurteilung Material | Asbestfrei gemäss Analyse |

Klötzliparkett, Schlafzimmer

| Sanierungsmassnahmen | Kein Handlungsbedarf |
